CAHIER DES CHARGES

MISE EN VENTE D'UNE MAISON D'HABITATION  
sise Impasse des Coquettes, 84 600 VALREAS  
Surface habitable : 150 m<sup>2</sup> - surface cadastrale : 680 m<sup>2</sup>.

### Résumé de l'expertise n° 16/11/0728

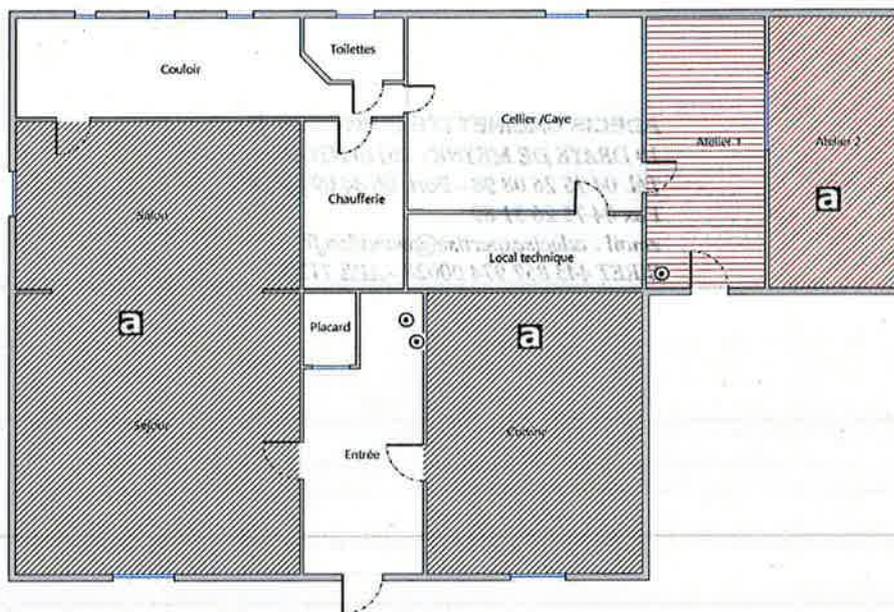
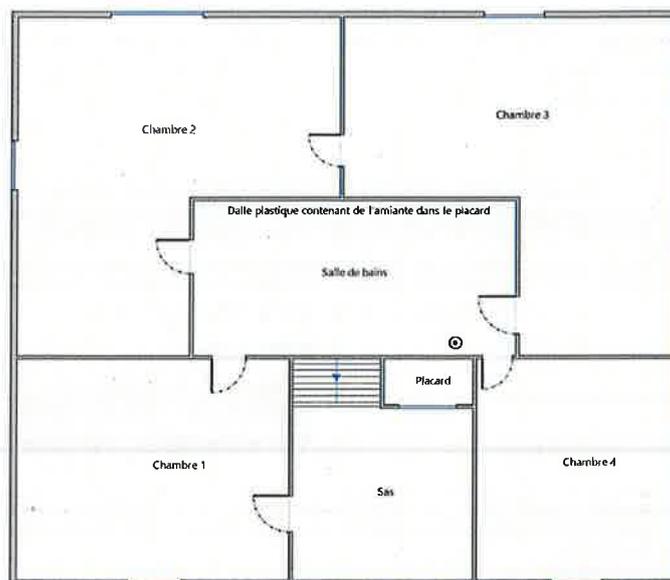
7.1 - Annexe - Schéma de repérage

Localisation	Identifiant + Description	Conclusion (justification)	Etat de conservation** et préconisations*	Photo
Rez de chaussée - Chaufferie	Identifiant: 16/11/0728/001 Description: Conduits fibres-ciment <u>Liste selon annexe.13-9 du CSP: B</u>	Présence d'amiante (sur jugement de l'opérateur)	Matériau non dégradé <b>Résultat</b> EP** <b>Préconisation :</b> Il est recommandé de réaliser une évaluation périodique.

Rez de chaussée - Chaufferie	Identifiant: 16/11/0728/002 Description: Conduits fibres-ciment <u>Liste selon annexe.13-9 du CSP: B</u>	Présence d'amiante (sur jugement de l'opérateur)	Matériau non dégradé <b>Résultat</b> EP** <b>Préconisation :</b> Il est recommandé de réaliser une évaluation périodique.

Rez de chaussée - Séjour/ salon	Identifiant: 16/11/0728/003 Description: Dalles plastiques <u>Liste selon annexe.13-9 du CSP: B</u>	Présence d'amiante (Après analyse en laboratoire)	Matériau dégradé (étendue ponctuelle) <b>Résultat</b> EP** <b>Préconisation :</b> Il est recommandé de réaliser une évaluation périodique.

Rez de chaussée - Cuisine	Identifiant: 16/11/0728/004 Description: Dalles plastiques <u>Liste selon annexe.13-9 du CSP: B</u>	Présence d'amiante (Après analyse en laboratoire)	Matériau dégradé (étendue ponctuelle) <b>Résultat</b> AC1** <b>Préconisation :</b> Il est recommandé de réaliser une action corrective de premier niveau.

Rez de chaussée - Cuisine (sous évier)	Identifiant: 16/11/0728/005 Description: Dalles plastiques <u>Liste selon annexe.13-9 du CSP: B</u>	Présence d'amiante (Après analyse en laboratoire)	Matériau dégradé (étendue ponctuelle) <b>Résultat</b> AC1** <b>Préconisation :</b> Il est recommandé de réaliser une action corrective de premier niveau.

Rez de chaussée - Atelier 1	Identifiant: 16/11/0728/006 Description: Plaques en fibres-ciment <u>Liste selon annexe.13-9 du CSP: B</u>	Présence d'amiante (sur jugement de l'opérateur)	Matériau dégradé (étendue généralisée) <b>Résultat</b> AC2** <b>Préconisation :</b> Il est recommandé de réaliser une action corrective de second niveau.

Rez de chaussée - Atelier 1	Identifiant: 16/11/0728/007 Description: Conduits fibres-ciment Liste selon annexe.13-9 du CSP: B	Présence d'amiante (sur jugement de l'opérateur)	Matériau non dégradé <b>Résultat</b> EP** <b>Préconisation</b> : Il est recommandé de réaliser une évaluation périodique.

Rez de chaussée - Atelier 2	Identifiant: 16/11/0728/008 Description: Dalles plastiques Liste selon annexe.13-9 du CSP: B	Présence d'amiante (Après analyse en laboratoire)	Matériau dégradé (étendue ponctuelle) <b>Résultat</b> EP** <b>Préconisation</b> : Il est recommandé de réaliser une évaluation périodique.

1er étage - Salle de bains (placard et sous dalle bleu)	Identifiant: 16/11/0728/010 Description: Dalles plastiques Liste selon annexe.13-9 du CSP: B	Présence d'amiante (Après analyse en laboratoire)	Matériau dégradé (étendue ponctuelle) <b>Résultat</b> AC1** <b>Préconisation</b> : Il est recommandé de réaliser une action corrective de premier niveau.

1er étage - Salle de bains wc	Identifiant: 16/11/0728/011 Description: Conduits fibres-ciment Liste selon annexe.13-9 du CSP: B	Présence d'amiante (sur jugement de l'opérateur)	Matériau dégradé (étendue ponctuelle) <b>Résultat</b> AC1** <b>Préconisation</b> : Il est recommandé de réaliser une action corrective de premier niveau.

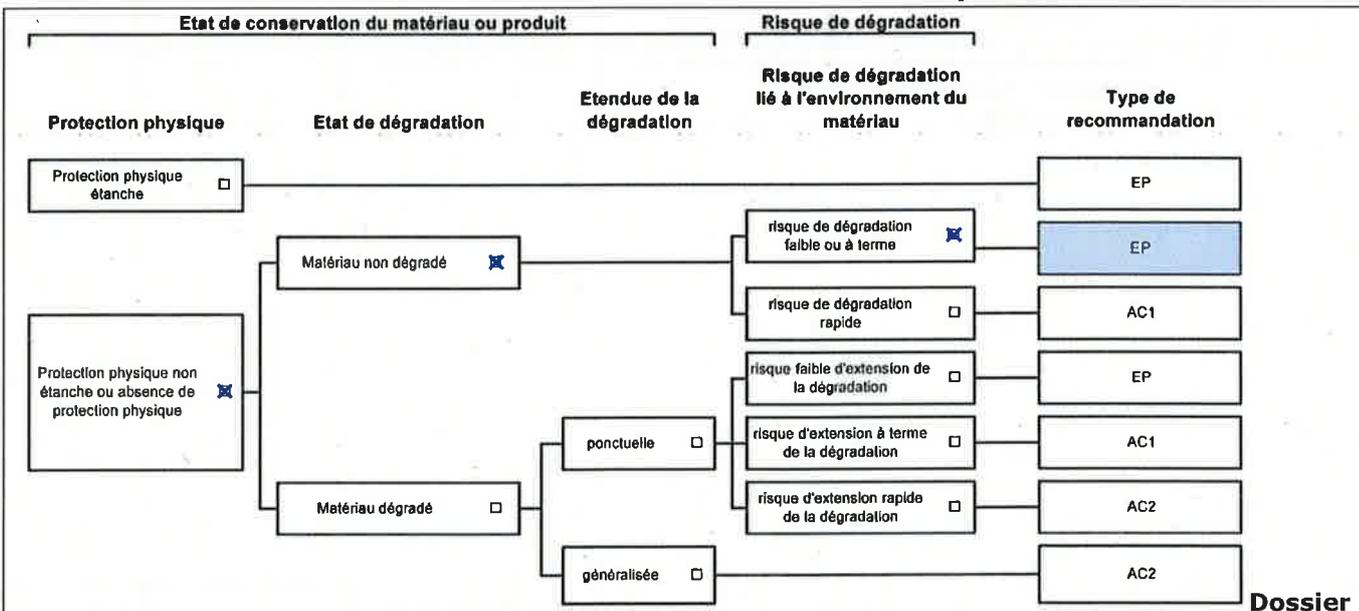
n° 16/11/0728  
 Date de l'évaluation : 14/12/2016  
 Bâtiment / local ou zone homogène : Rez de chaussée - Chaufferie  
 Identifiant Matériau : 16/11/0728/001  
 Matériau : Conduits fibres-ciment  
 Résultat EP : Il est recommandé de réaliser une évaluation périodique.

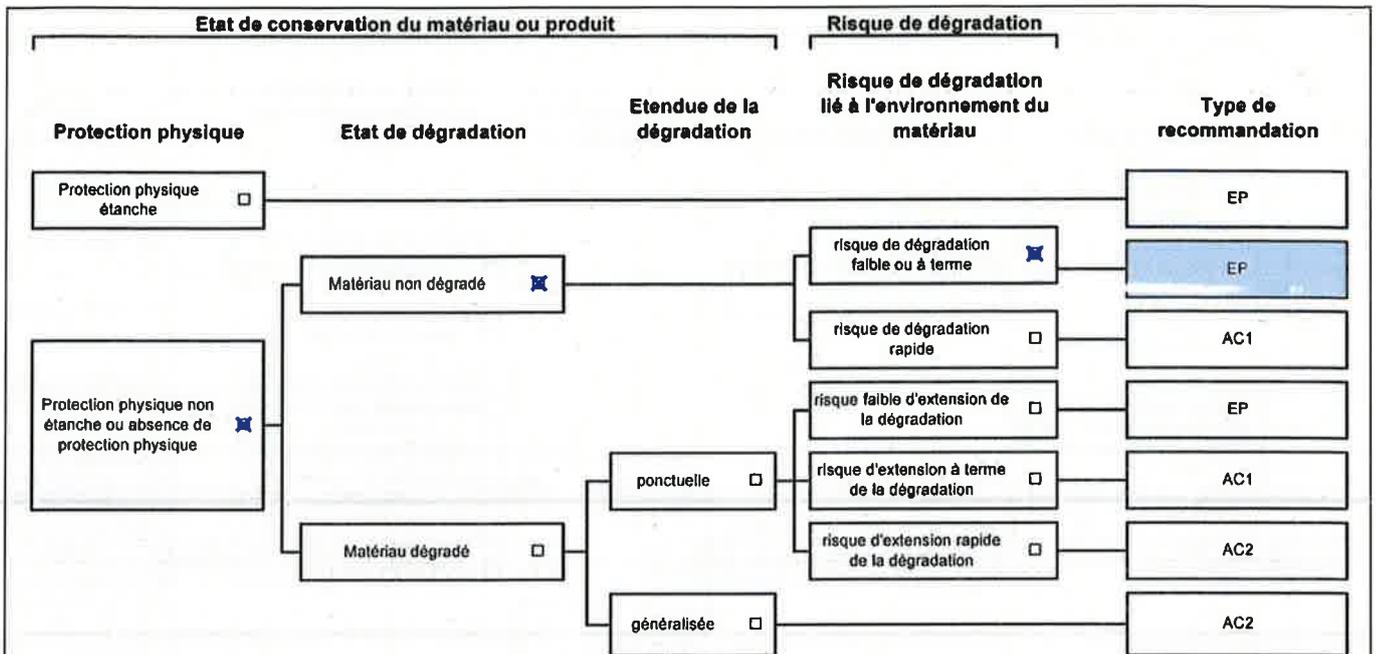
Dossier n° 16/11/0728

Matériau : Conduits fibres-ciment

Résultat EP : Il est recommandé de réaliser une évaluation périodique.

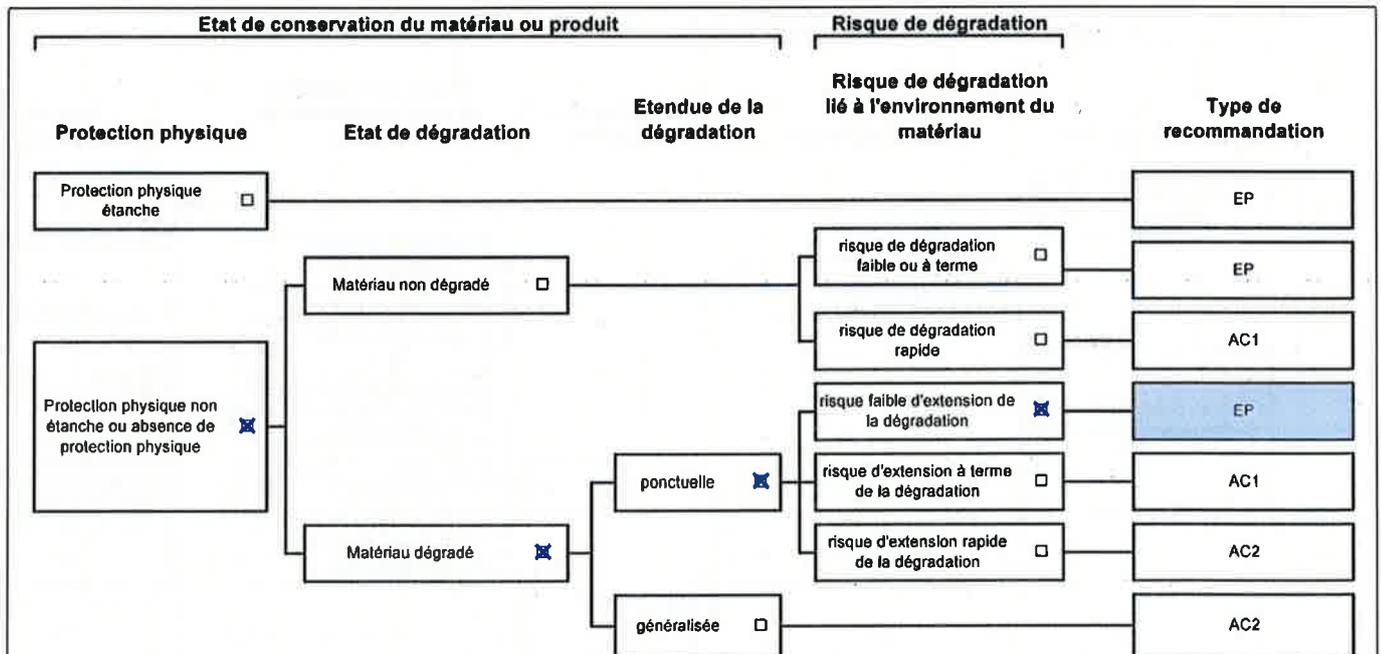
Dossier n° 16/11/0728

Matériau : Dalles plastiques

Résultat EP : Il est recommandé de réaliser une évaluation périodique.

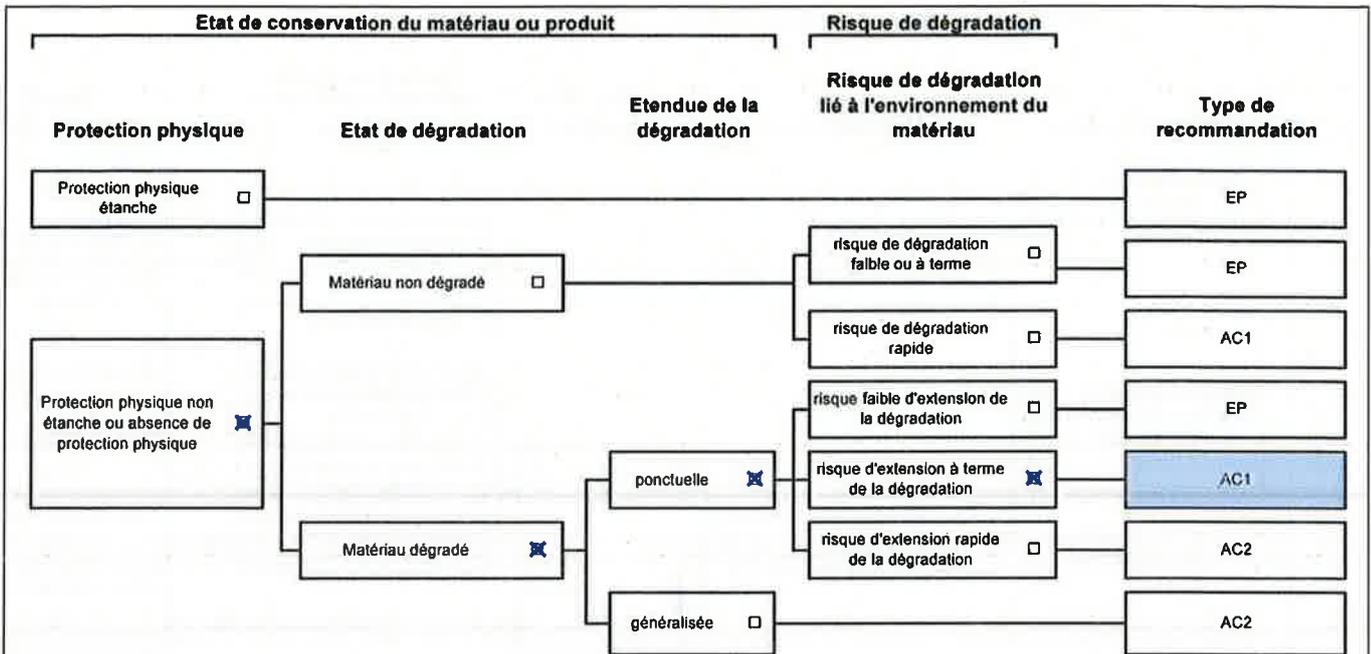
Dossier n° 16/11/0728  
 Date de l'évaluation : 14/12/2016  
 Bâtiment / local ou zone homogène : Rez de chaussée - Cuisine  
 Identifiant Matériau : 16/11/0728/004  
 Matériau : Dalles plastiques  
 Résultat AC1 : Il est recommandé de réaliser une action corrective de premier niveau.

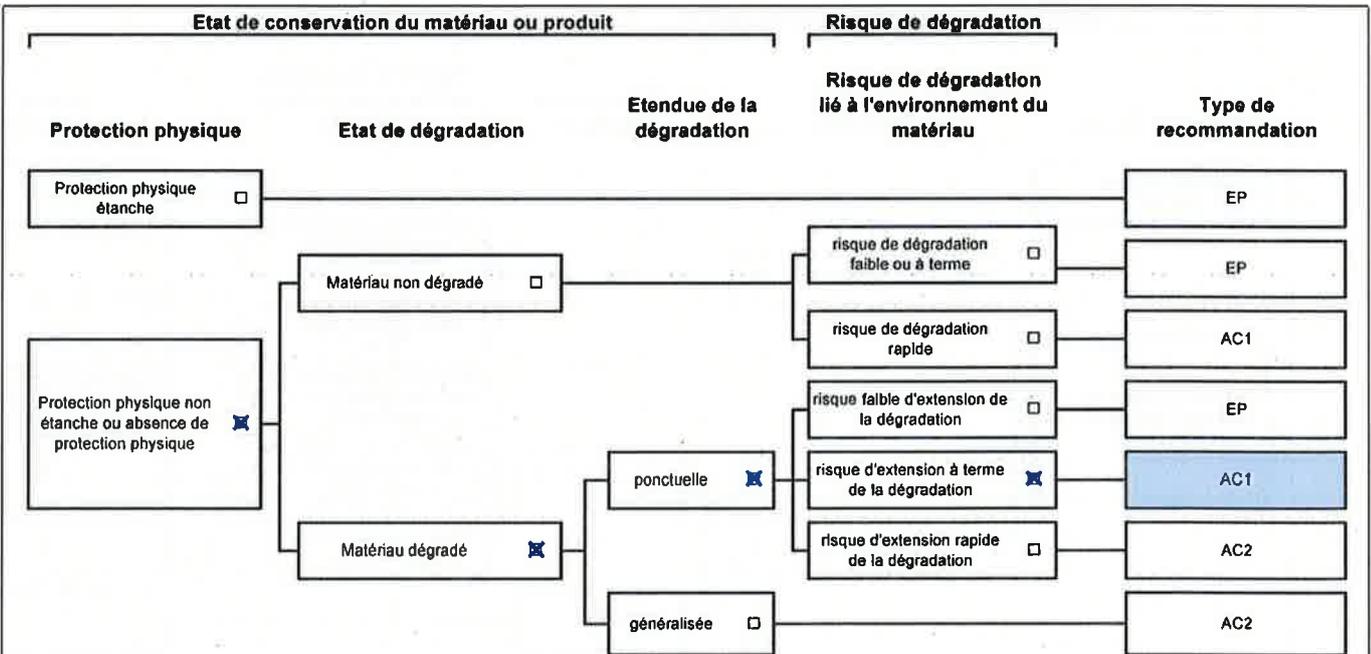
Dossier n° 16/11/0728  
 Date de l'évaluation : 14/12/2016  
 Bâtiment / local ou zone homogène : Rez de chaussée - Cuisine (sous évier)  
 Identifiant Matériau : 16/11/0728/005  
 Matériau : Dalles plastiques  
 Résultat AC1 : Il est recommandé de réaliser une action corrective de premier niveau.

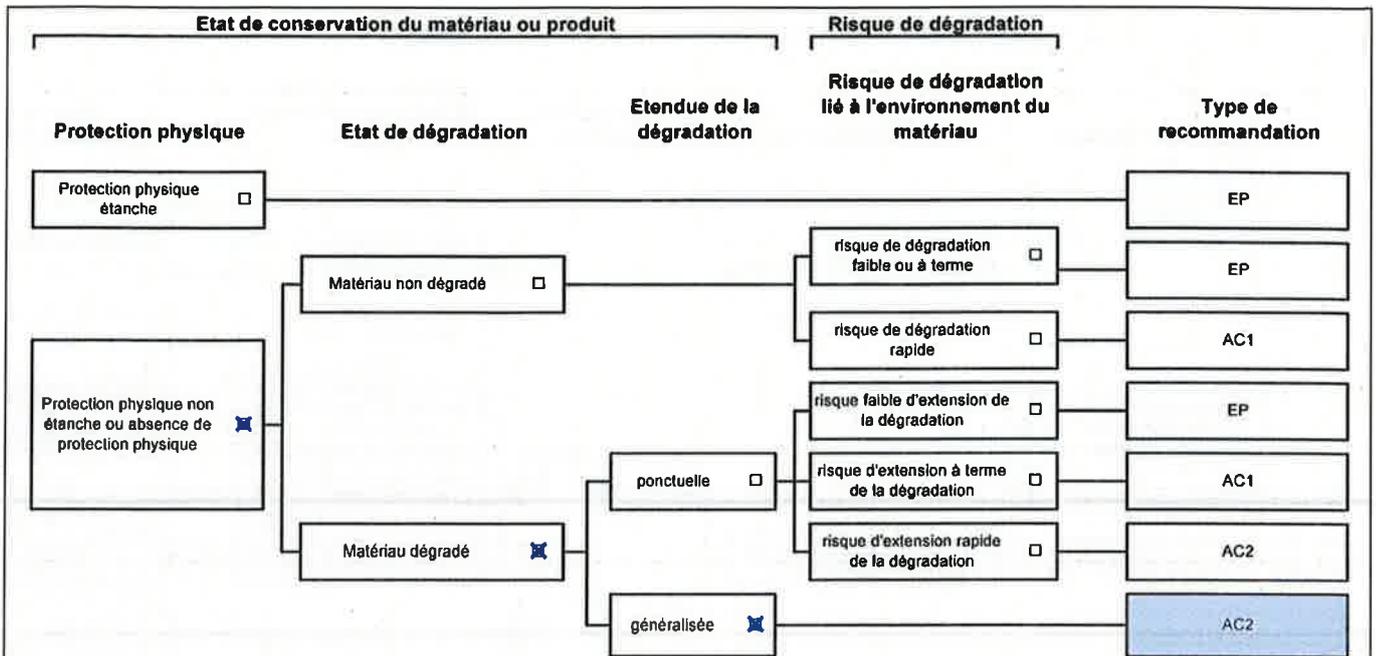
Dossier n° 16/11/0728

Matériau : Plaques en fibres-ciment

Résultat AC2 : Il est recommandé de réaliser une action corrective de second niveau.

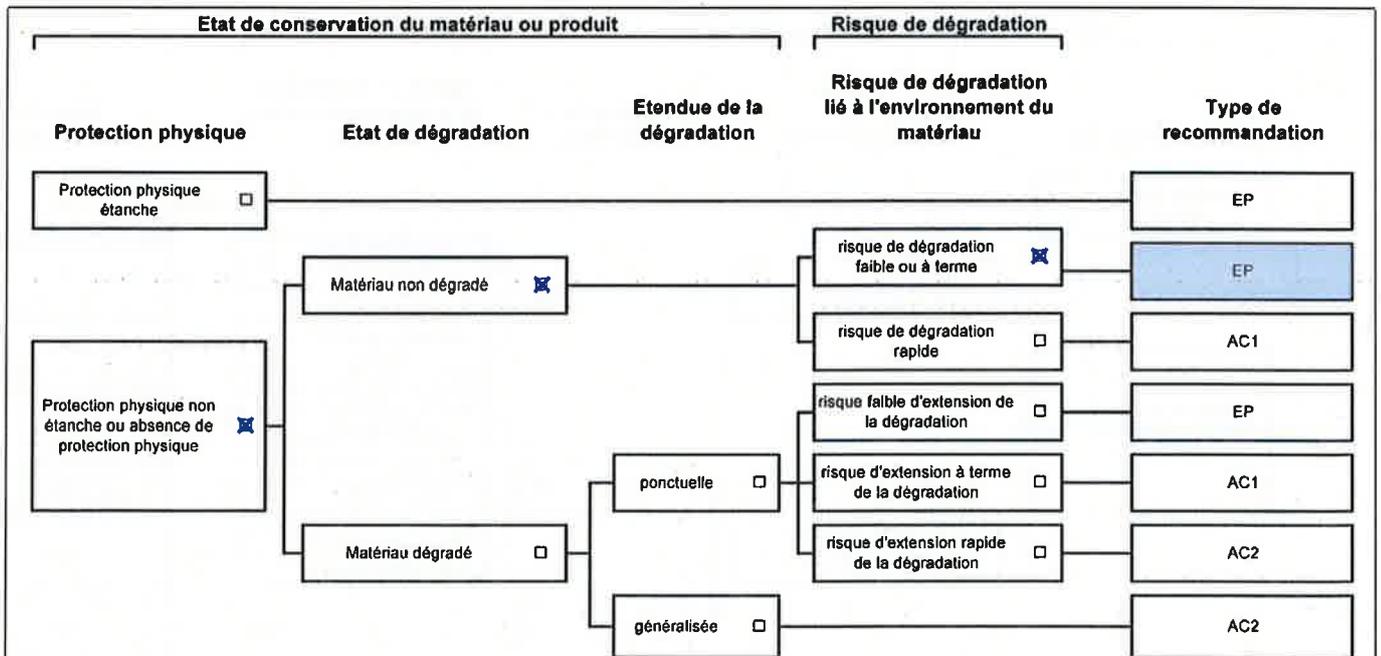
Dossier n° 16/11/0728

Matériau : Conduits fibres-ciment

Résultat EP : Il est recommandé de réaliser une évaluation périodique.

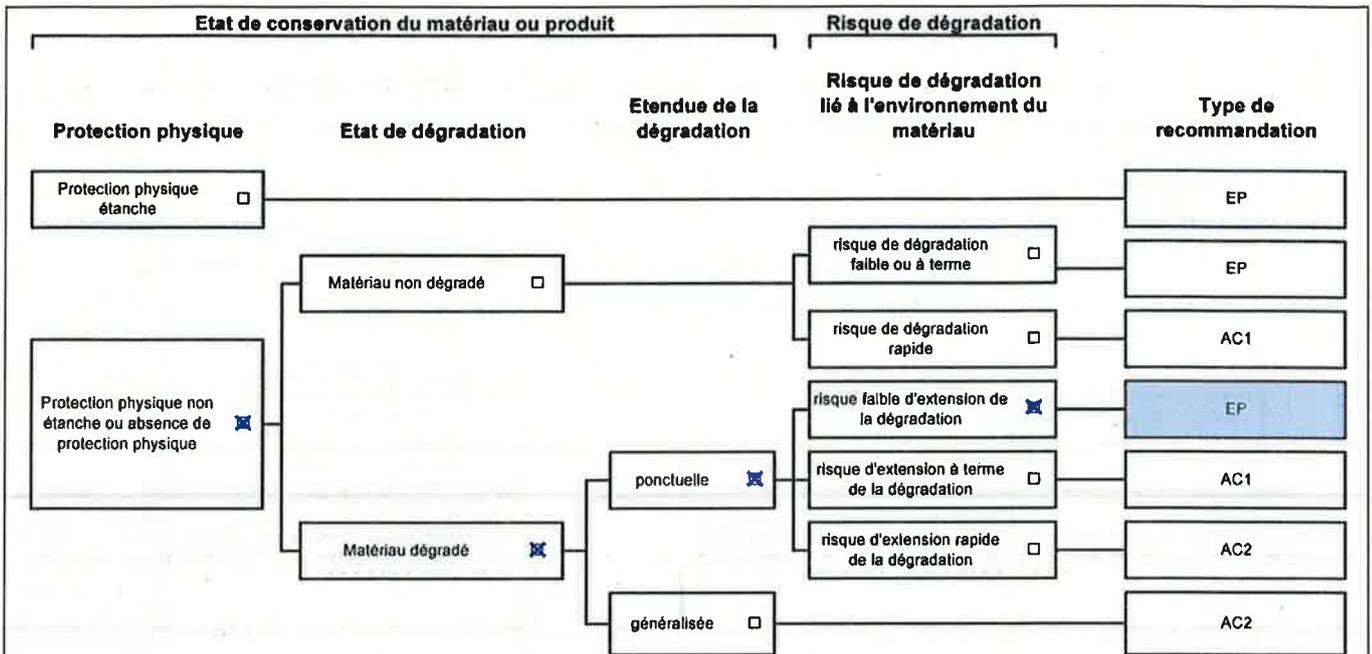
Dossier n° 16/11/0728  
 Date de l'évaluation : 14/12/2016  
 Bâtiment / local ou zone homogène : Rez de chaussée - Atelier 2  
 Identifiant Matériau : 16/11/0728/008  
 Matériau : Dalles plastiques  
 Résultat EP : Il est recommandé de réaliser une évaluation périodique.

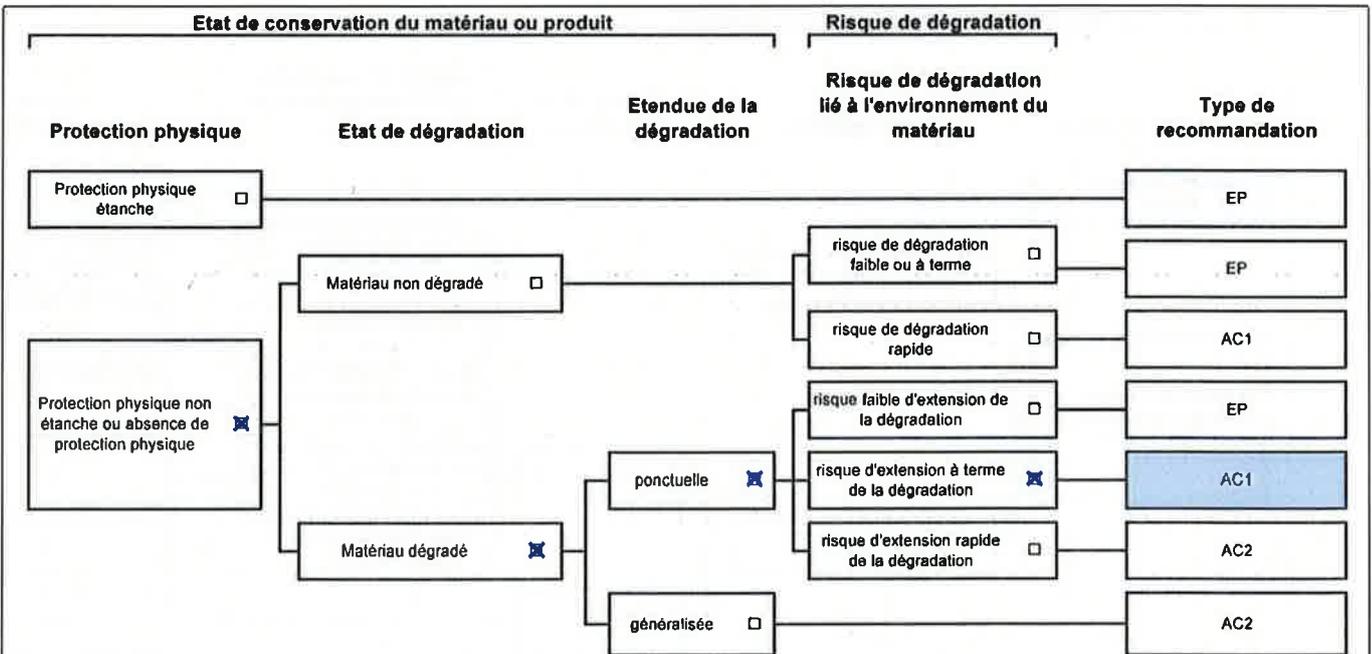
Dossier n° 16/11/0728  
 Date de l'évaluation : 14/12/2016  
 Bâtiment / local ou zone homogène : 1er étage - Salle de bains (placard et sous dalle bleu)  
 Identifiant Matériau : 16/11/0728/010  
 Matériau : Dalles plastiques  
 Résultat AC1 : Il est recommandé de réaliser une action corrective de premier niveau.
